LENOX®

***Soluciones a
problemas de sierras***

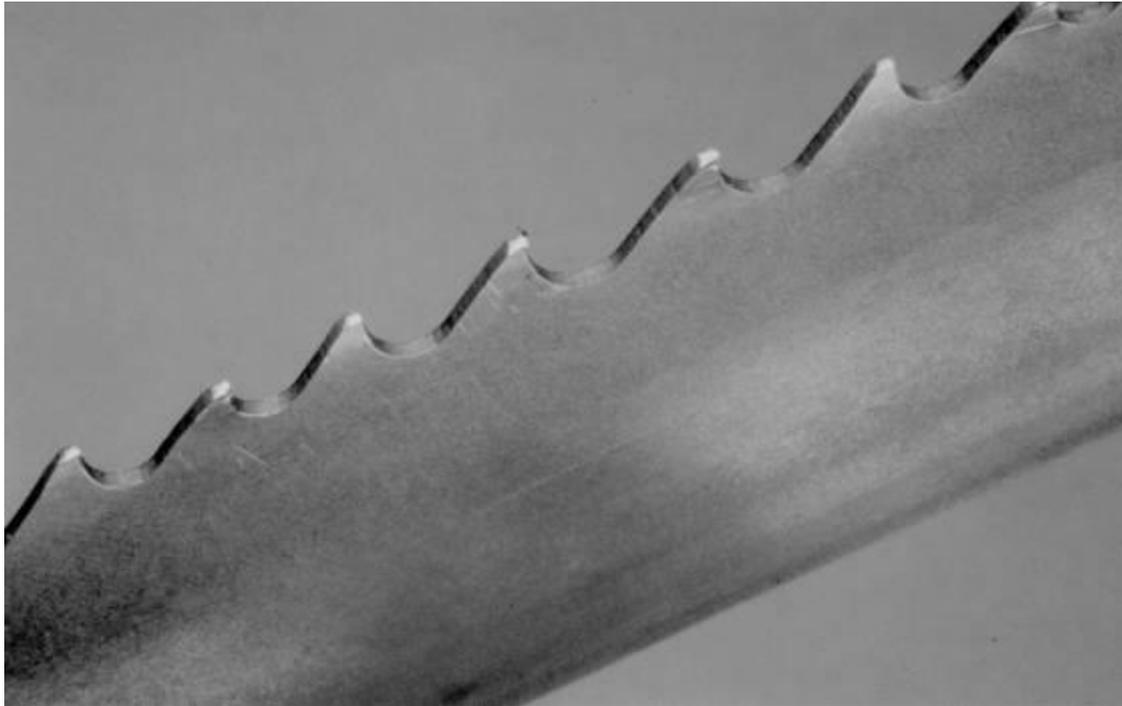
Observación #1

Fuerte desgaste en las puntas y costados del diente

El desgaste de los dientes es suave a través de los dientes y las esquinas y el triscado han sido redondeadas.

- A. Asentamiento inapropiado.
- B. Velocidad de la sierra excesiva para el tipo de material a cortar. Esto genera alta temperatura en la punta de los dientes dando como resultado un desgaste acelerado del diente.
- C. Baja velocidad de avance provoca que los dientes rocen en lugar de penetrar el material a cortar. Mas común en materiales duros como los aceros inoxidable y los grado herramienta.
- D. Materiales endurecidos como los cortados “A Flama” o materiales abrasivos como los “Compuestos de Fibra Reforzados”.
- E. Insuficiente fluido de corte por un suministro inadecuado, mala concentración y/o aplicación inapropiada.

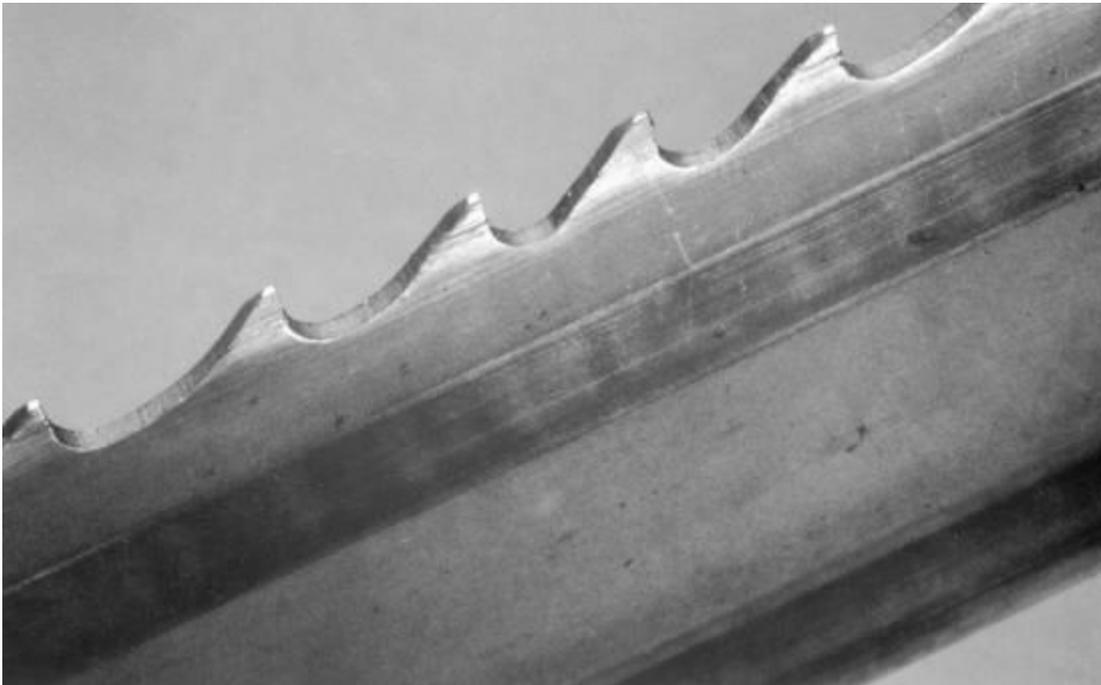
Observación #2

Desgaste en ambos lados de los dientes

- A. Guías de respaldo rotas, desgastadas o faltantes permiten que los dientes entren en contacto con las guías laterales.
- B. Tamaño inadecuado de las guías laterales con el ancho de la sierra.
- C. Se intento terminar un corte ya empezado.

Los costados de los dientes de ambos lados presentan fuertes marcas de desgaste

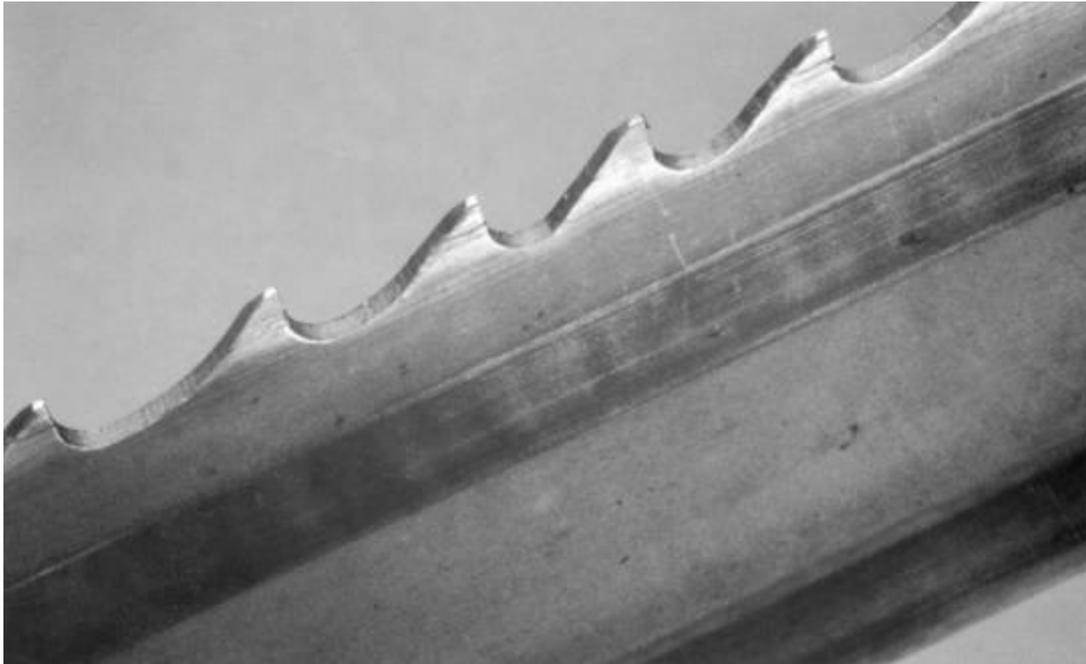
Observación #3

Desgaste solo en un lado de los dientes

Solo uno de los lados de los dientes presenta fuertes marcas de desgaste.

- A. Desgaste de la ceja de los volantes, permite que un lado de los dientes entre en contacto con la superficie del volante o un montaje inadecuado en maquinas con ceja desgastada.
- B. Guías laterales sueltas o en posición incorrecta.
- C. Sierra desalineada al corte.
- D. La sierra rosa contra alguna superficie de la maquina durante la caída del cabezal.
- E. Los dientes rosa contra alguna superficie de la maquina como el ensamble de la carda o las guardas, etc.

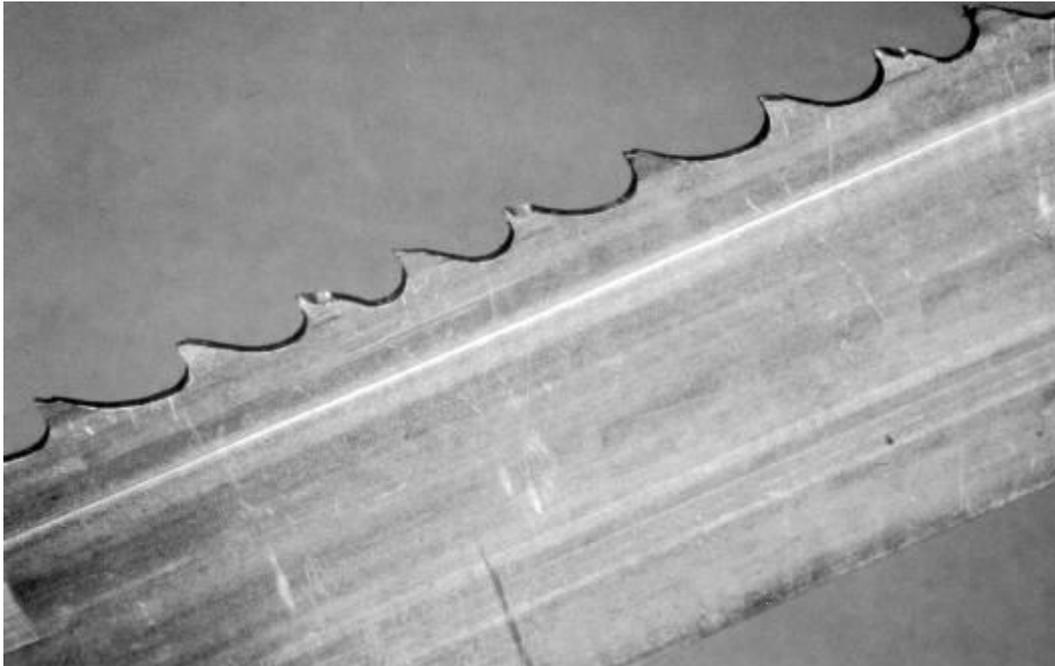
Observación #4

Dientes rotos o despostillados

Pequeñas grietas o despostilladuras aparecen en las puntas y esquinas de los dientes.

- A. Asentamiento inapropiado.
- B. Selección de la sierra cinta incorrecto para la aplicación.
- C. Danos provocados en el manejo de la sierra cinta por un inapropiado desenrollado de la banda.
- D. Una inapropiada colocación del material entre las mordazas o un insuficiente apriete de las mordazas. (Barras que se mueven)
- E. Excesiva velocidad de avance o presión de avance.
- F. Golpear algún punto duro dentro del material o dureza no uniforme.

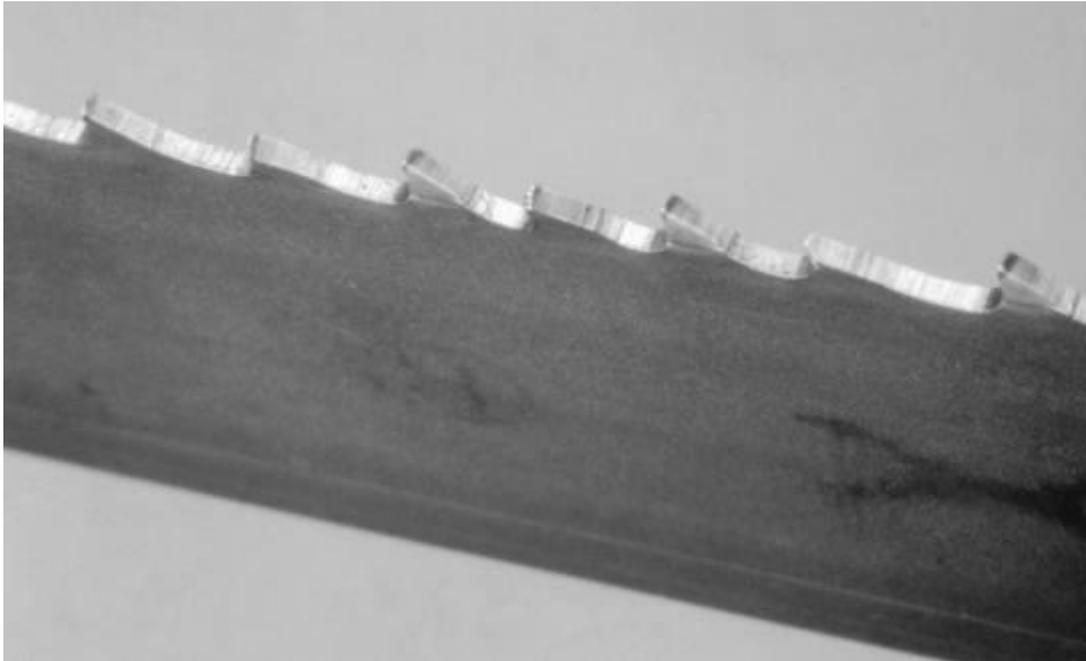
Observación #5

Puntas de los dientes decoloradas por una excesivo calor por fricción.

- A. Insuficiente fluido de corte por un suministro inadecuado, mala concentración y/o aplicación inapropiada.
- B. Velocidad de sierra excesiva.
- C. Velocidad de avance inapropiado.
- D. Sierra montada en reversa.

Las puntas de los dientes muestran su superficie decolorada por una muy lata temperatura por fricción durante su uso.

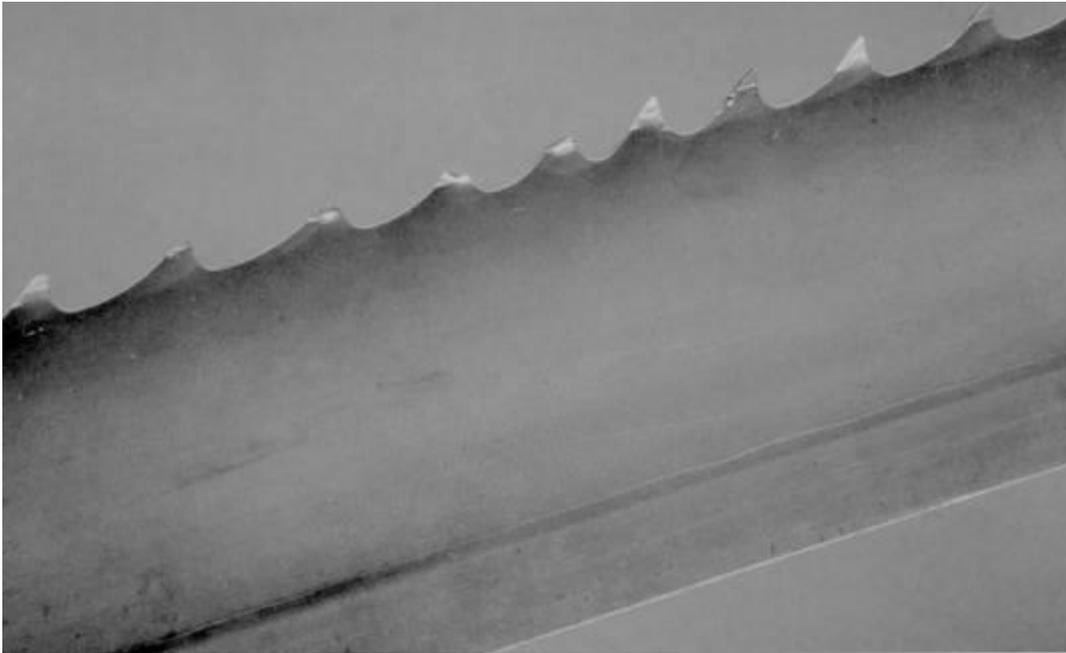
Observación #6 **LENOX**

Dientes rotos

Una o varias secciones donde los dientes están rotos desde la base.

- A. Asentamiento inapropiado o falta de este.
- B. Desgaste , falta o posición inapropiada de la carda quita-viruta.
- C. Excesiva velocidad de avance o presión de avance.
- D. Movimiento o vibración del material al cortarlo.
- E. Inapropiado paso de diente para la sección transversal del material a cortar.
- F. Colocación inapropiada del material a cortar.
- G. Insuficiente fluido de corte por un suministro inadecuado, mala concentración y/o aplicación inapropiada.
- H. Punto duro dentro del material.
- I. Velocidad de la sierra muy baja para el tipo de material a cortar.

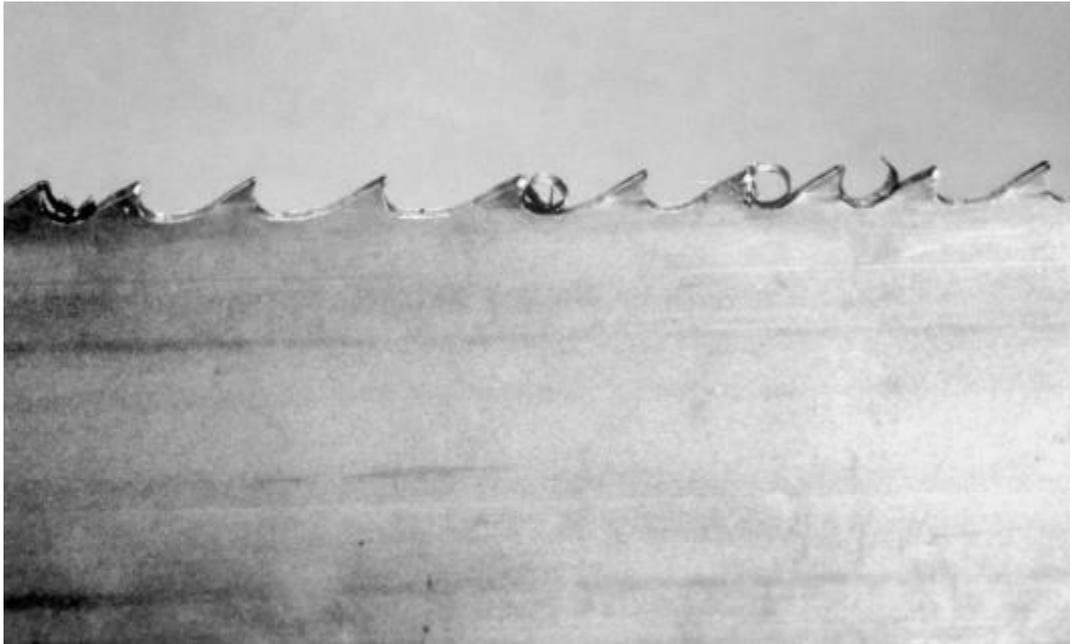
Observación #7

Virutas soladas a las puntas de los dientes

- A. Insuficiente fluido de corte por un suministro inadecuado, mala concentración y/o aplicación inapropiada.
- B. Desgaste, falta o posición inapropiada de la carda quita-viruta.
- C. Velocidad de Sierra inapropiada.
- D. Velocidad de avance inapropiada.

La alta temperatura o la presión generada durante el corte embarra las virutas a la punta y la cara del diente.

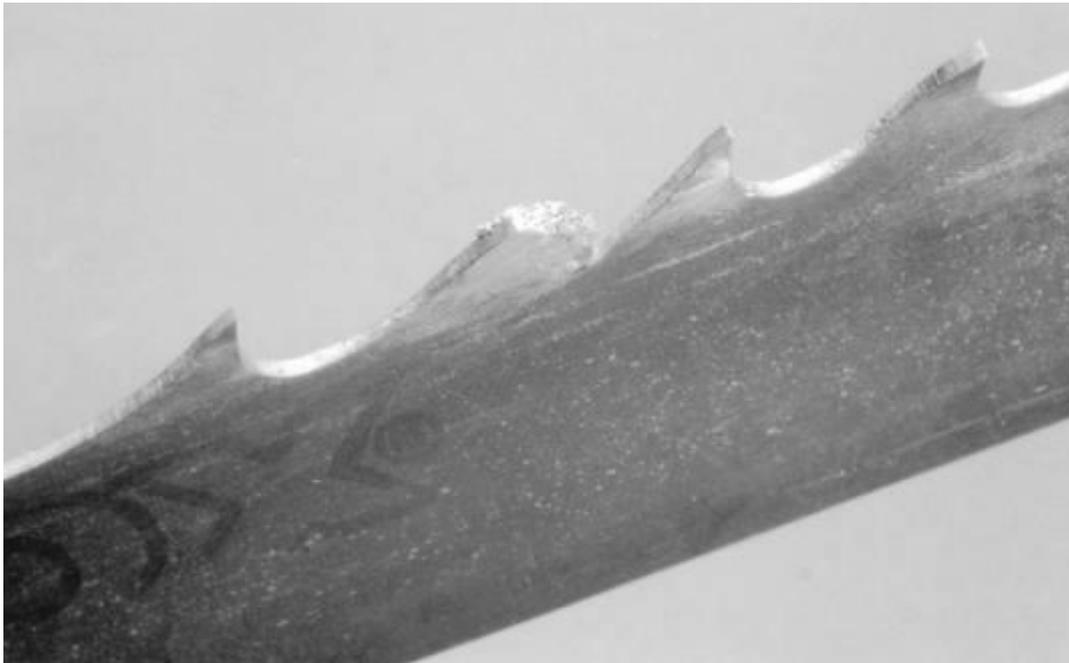
Observación #8

Gargantas tapadas con material

La alta temperatura o la presión generada durante el corte empuja las virutas a la punta y la cara del diente.

- A. Paso de diente muy fino – Insuficiente capacidad de garganta.
- B. Una velocidad de avance excesiva produce virutas muy largas.
- C. Desgaste, falta o posición inapropiada de la carda quita-viruta.
- D. Insuficiente fluido de corte por un suministro inadecuado, mala concentración y/o aplicación inapropiada.

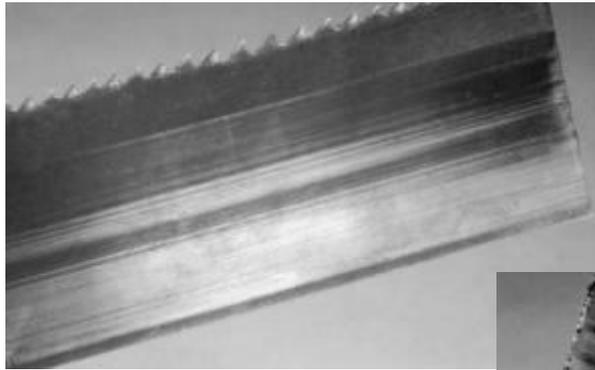
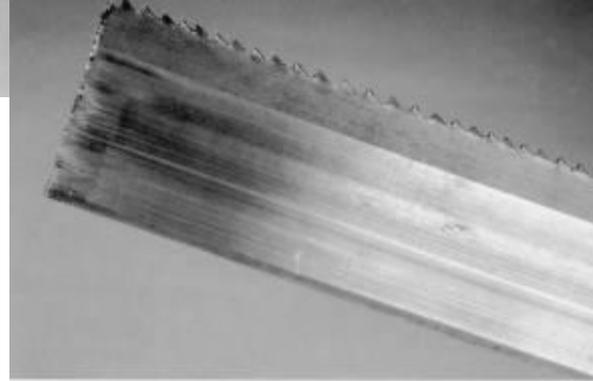
Observación #9

Fuerte desgaste en ambos costados de la sierra

- A. Guías laterales rotas o estrelladas.
- B. Guías laterales demasiado apretadas.
- C. Insuficiente fluido de corte por un suministro inadecuado, mala concentración y/o aplicación inapropiada.

Ambos lados de la sierra presentan el mismo patrón de rayado y desgaste.

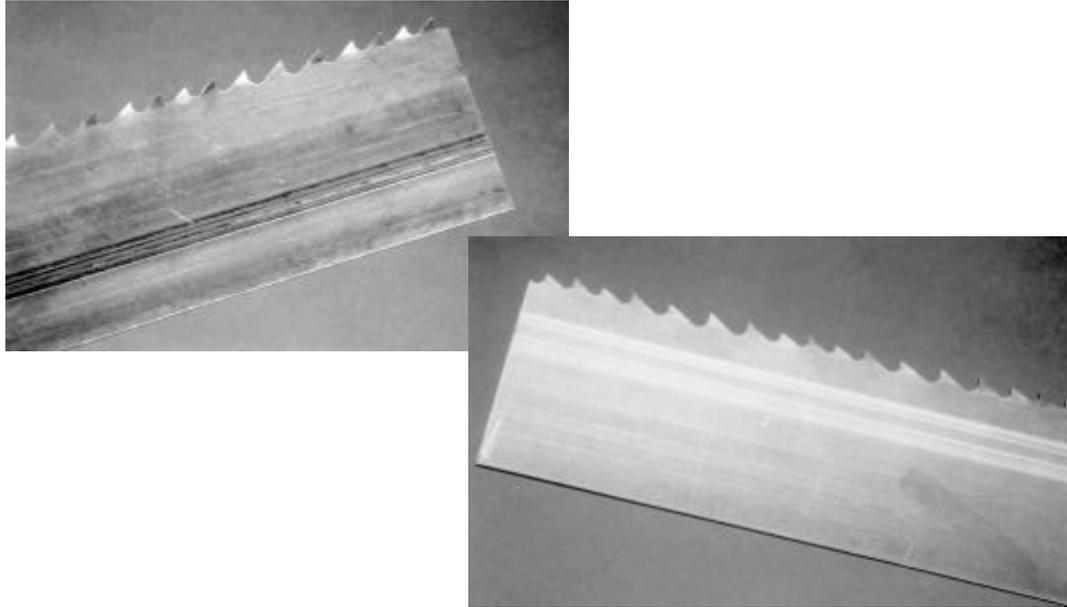
Observación #10

Fuerte desgaste o rayado en ambos costados de la sierra en forma contraria

El patrón de desgaste esta cerca de las gargantas de un lado y cerca del borde en el lado opuesto.

- A. Guías laterales sueltas.
- B. Guías laterales rotas, estrelladas o defectuosas.
- C. La sierra rosa contra alguna superficie de la maquina.
- D. Brazos guía abiertos a su máxima capacidad.
- E. Acumulación de virutas dentro de las guías.

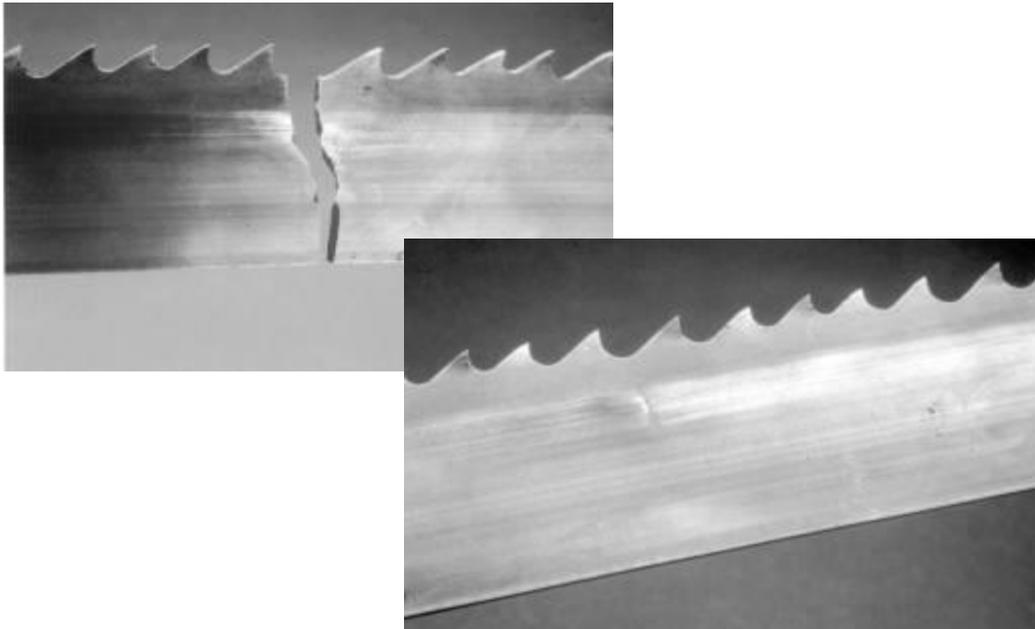
Observación #11

Sierras rotas o agrietadas desde las gargantas.

- A. Excesiva presión de carga sobre la guía de respaldo “PRELOAD”, “PRECARGA”. (Ver la siguiente imagen).
- B. Tensión de la sierra inapropiada.
- C. Brazos guía abiertos a su máxima capacidad.
- D. Inapropiada alineación de la barra guía.
- E. Guías laterales muy apretadas.
- F. Dientes muy desgastados.

La sierra se rompe en las gargantas. El origen de la fractura se encuentra por un área plana en la superficie de la fractura.

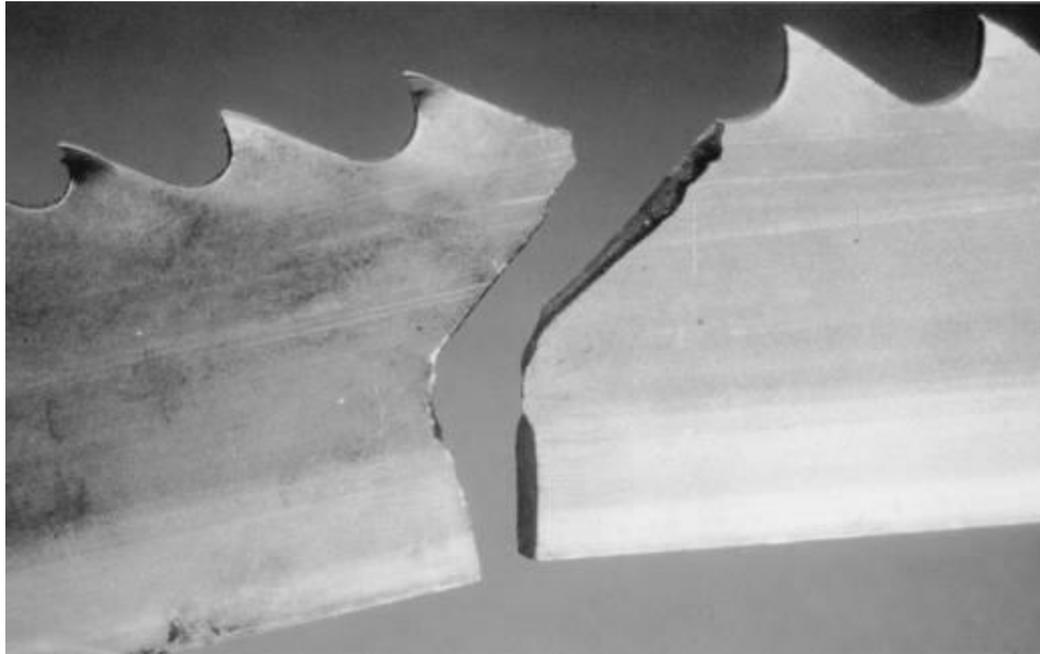
Observación #12

Sierras rotas o grietas que viajan en dirección angular.

- A. Un excesivo esfuerzo de torsión aplicado a la sierra.
- B. Brazos guía abiertos a su máxima capacidad provocando una torcedura excesiva del volante hacia las guías.
- C. Brazos guías muy abiertos a comparación de una pequeña sección transversal a cortar.
- D. Excesiva presión de carga sobre la guía de respaldo “PRELOAD”, “PRECARGA”.

La fractura se origina en la garganta e inmediatamente viaja en dirección angular hasta el borde de la sierra.

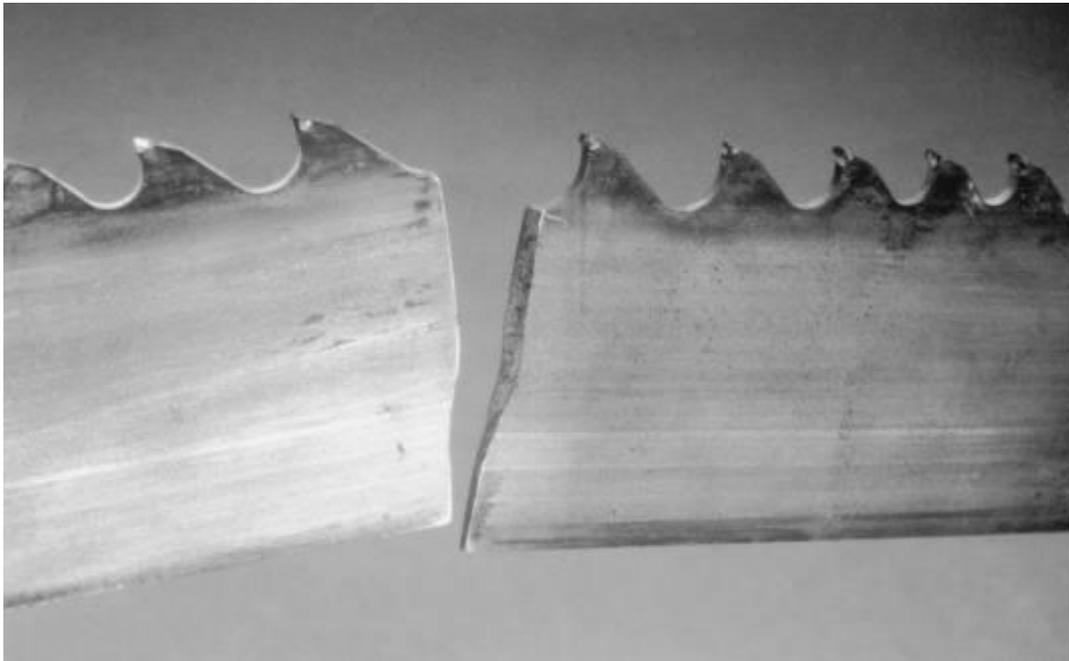
Observación #13

Sierras rotas o agrietadas desde el respaldo

La fractura se origina en el respaldo de la Sierra. El origen de la fractura se encuentra por un área plana en la superficie de la fractura.

- A. Excesiva presión de carga sobre la guía de respaldo “PRELOAD”, “PRECARGA”.
- B. Velocidad de avance excesiva.
- C. Montaje de la sierra inapropiado – el respaldo de la sierra roza fuertemente contra la ceja del volante.
- D. Desgaste o defecto en las guías de respaldo.
- E. Inapropiada tensión de la sierra.
- F. Muecas en el respaldo de la sierra por danos durante su manejo.

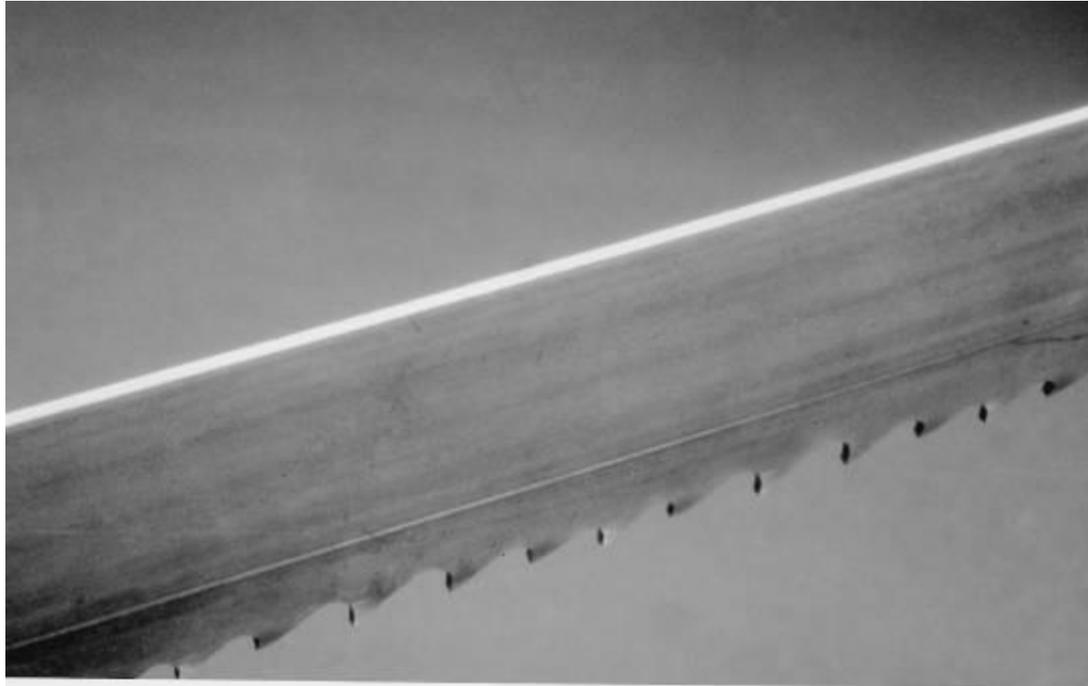
Observación #14

Fuerte desgaste y/o bordes en el respaldo de la sierra.

- A. Velocidad de avance excesiva.
- B. Excesiva presión de carga sobre la guía de respaldo “PRELOAD”, “PRECARGA”.
- C. Montaje de la sierra inapropiado – el respaldo de la sierra roza fuertemente contra la ceja del volante.
- D. Desgaste o defecto en las guías de respaldo.

El fuerte desgaste del respaldo de la sierra puede tener una apariencia de pulido o ranura anormales en la superficie. Bordes en las esquinas también pueden ocurrir.

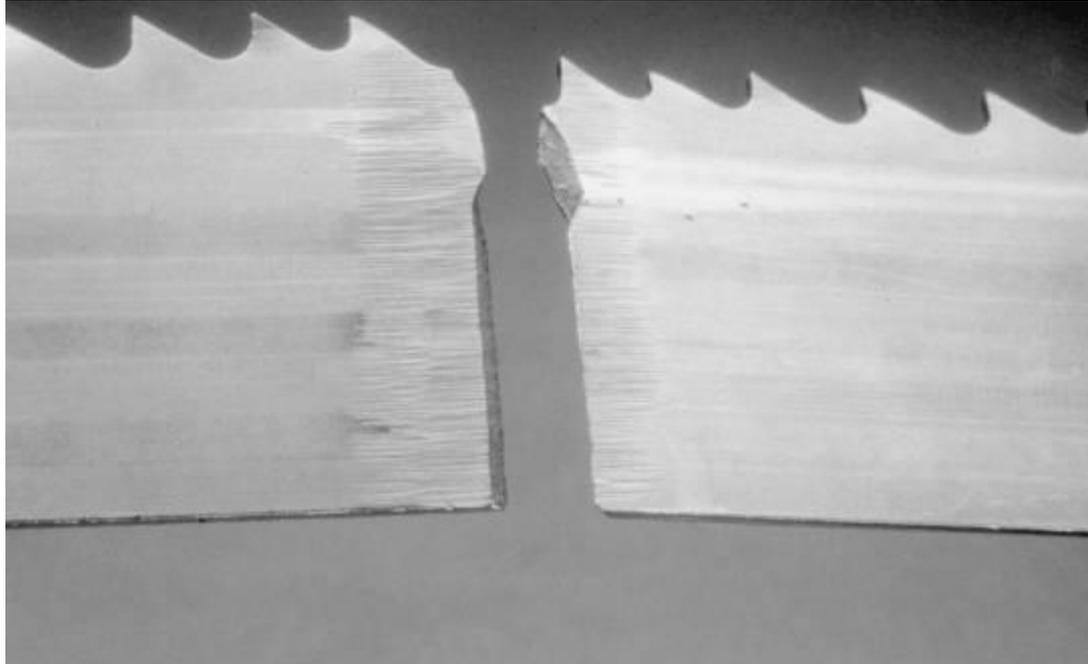
Observación #15

Sierras rotas en la soldadura.

- A. Cualquiera de los factores que causan que la sierra se rompa pueden también causar que se rompa en la soldadura.

Para determinar si la sierra se rompió en la soldadura inspeccione los lados de la fractura para ver si hay marcas de esmerilado del proceso de acabado de la soldadura.

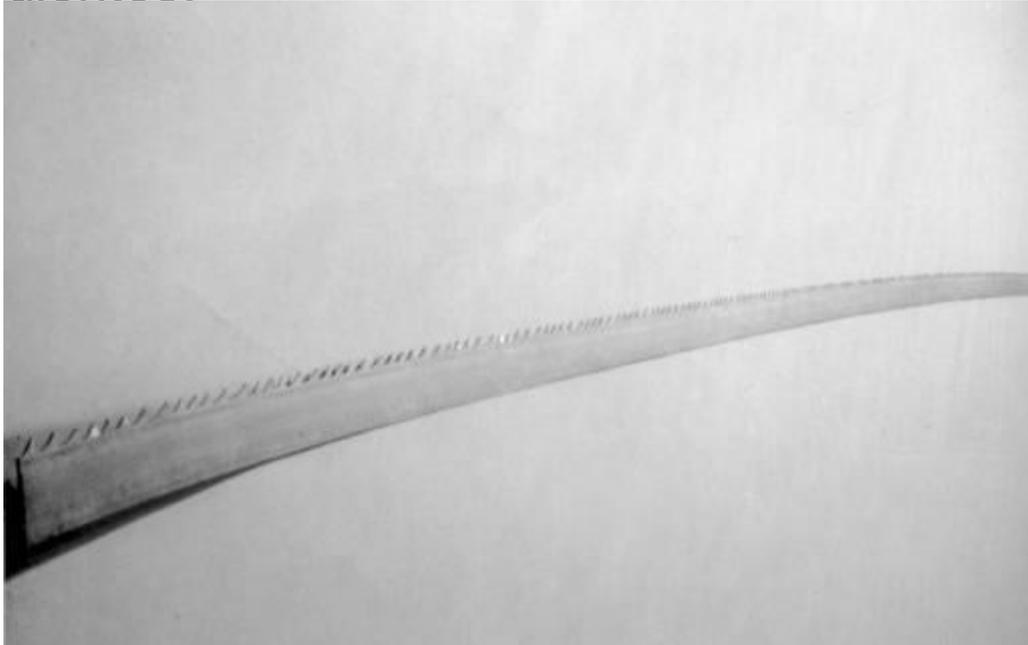
Observación #16 **LENOX**

La sierra usada es mas “Larga” del lado de los dientes.

- A. Las guías laterales están muy apretadas - rozando cerca de las gargantas.
- B. Excesiva presión de carga sobre la guía de respaldo “PRELOAD”, “PRECARGA” – la sierra taya fuertemente contra las guías de respaldo.
- C. Volantes desgastados provocan una tensión no uniforme.
- D. Excesiva velocidad de avance.
- E. Los brazos guía están abiertos a su máxima capacidad.
- F. Montaje de la sierra inapropiado – el respaldo de la sierra roza fuertemente contra la ceja del volante.

“Larga” del lado de los dientes es un termino usado para describir la rectitud de la sierra. Los dientes están en la parte exterior del arco cuando la sierra se deja sobre una superficie plana.

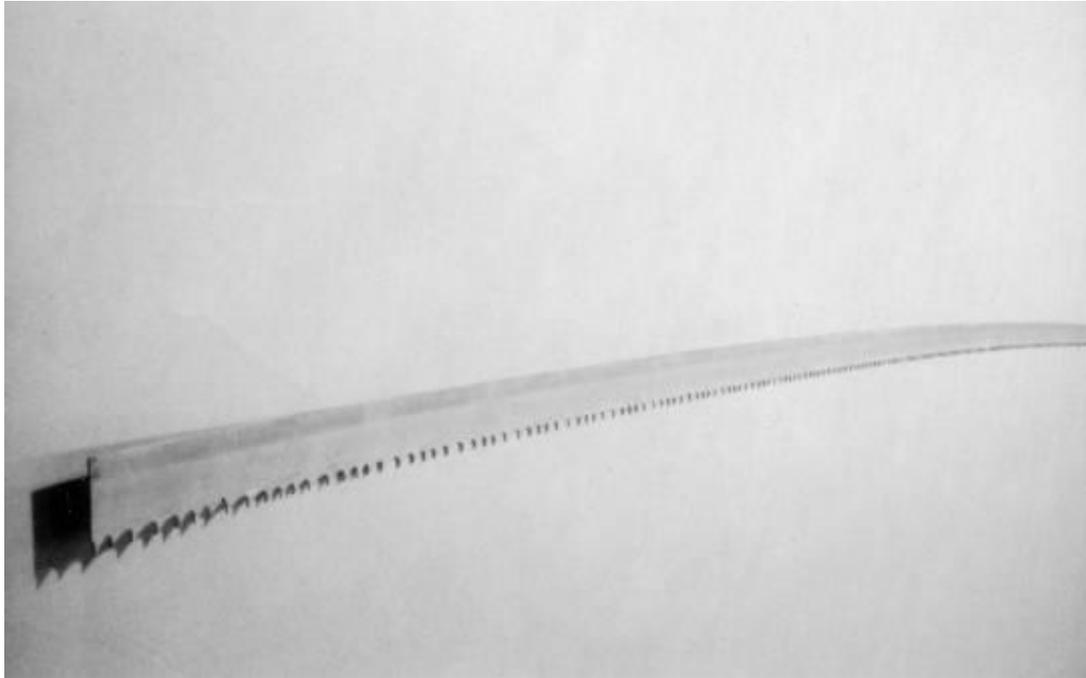
Observación #17

La sierra usada es “Corta” del lado de los dientes.

- A. Las guías laterales están muy apretadas – rozando cerca del respaldo de la sierra.
- B. El desgaste de los volantes provoca una tensión en la sierra no uniforme.
- C. Los brazos guía están abiertos a mucha distancia.
- D. Velocidad de avance excesiva.

“Corta” del lado de los dientes es un termino usado para describir la rectitud de la sierra. Los dientes estan en el interior del arco cuando la sierra se deja sobre una superficie plana.

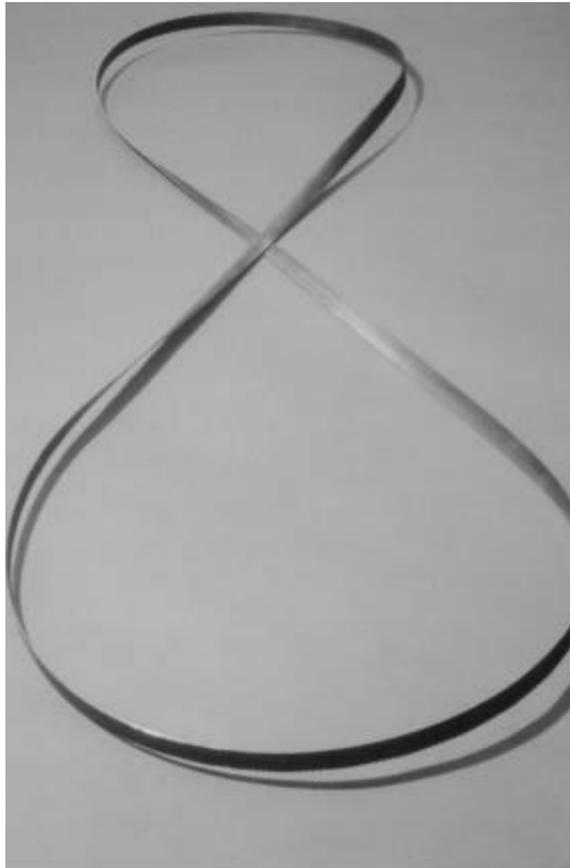
Observación #18

La sierra se tuerce en forma de "8"

- A. Tensión de la sierra excesiva.
- B. Cualquiera de las condiciones que causen que la sierra sea "Larga" (#16) o "Corta" (#17) del lado de los dientes.
- C. Corte de radios cerrados al contornear.

La sierra no conserva su forma normal cuando se unen los extremos del aro. Esto indica que la planicidad de la sierra ha sido alterada durante el trabajo.

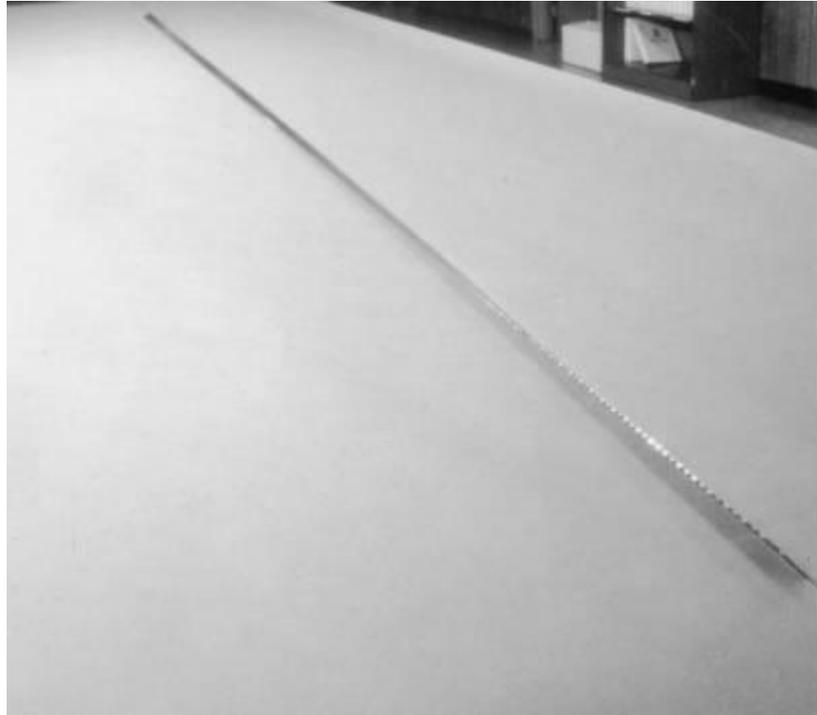
Observación #19

La sierra rota se tuerce longitudinalmente.

- A. Excesiva tensión de la sierra.
- B. Cualquiera de las condiciones que causen que la sierra sea “Larga” (#16) o “Corta” (#17) del lado de los dientes.
- C. Corte de radios cerrados al contornear.

Cuando una sierra rota se deja sobre una superficie plana muestra una torcedura de un extremo al otro, esto indica que la planicidad ha sido alterada durante el uso.

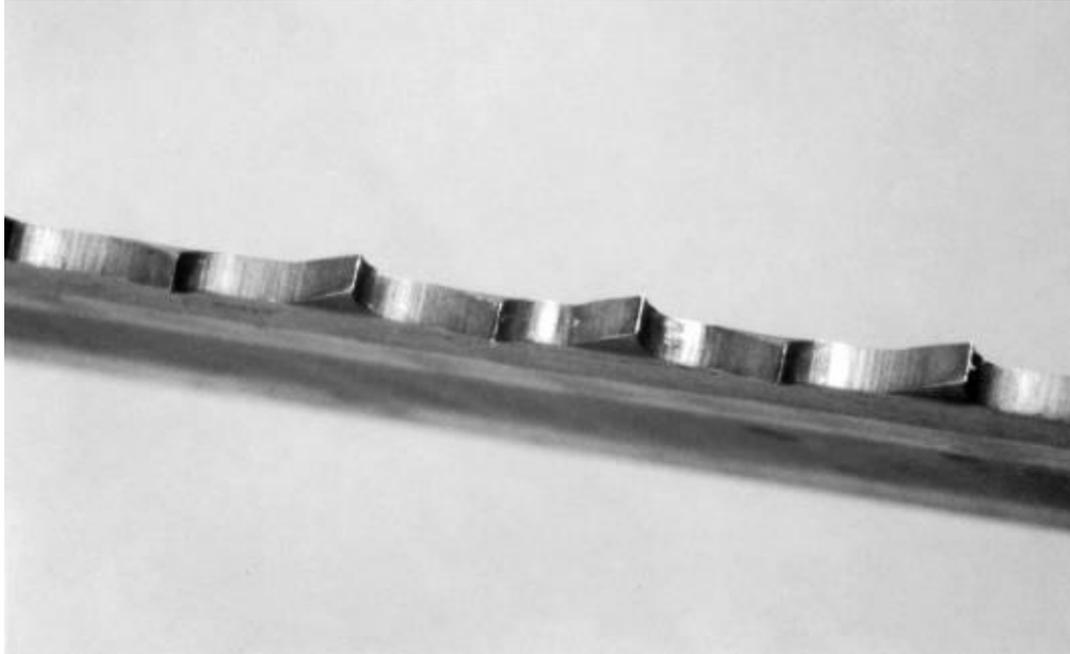
Observación #20

Fuerte desgaste solo en las gargantas mas pequeñas.

- A. Excesiva velocidad de avance.
- B. Muy baja velocidad de avance.
- C. Se esta usando un paso de diente muy fino para el tamaño de la pieza que se esta cortando.

Fuerte desgaste solo en las gargantas mas pequeñas es un indicativo de que falta capacidad de garganta para el tamaño de virutas que se producen
